4-Gang-Getriebe «Condor» und Kupplung im Schnitt (Typ 1000 cm³)

*Starterbetätigung*

*Unterhalt am OBA-Vergaser*

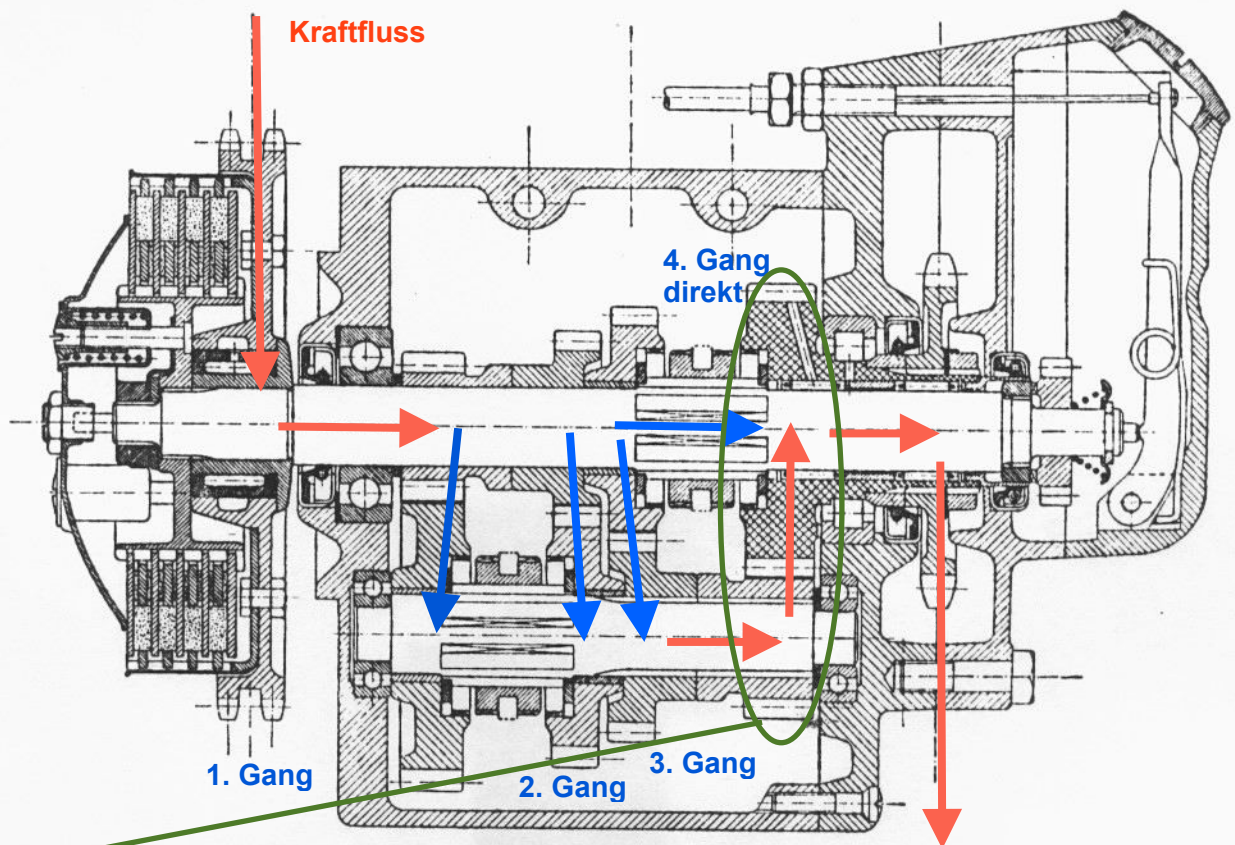
Die Rückführung der Gänge 1 - 3 wird um 20% angehoben (von Übersetzung 0.5 auf 0.6) damit die Lücke zwischen dem 3. und dem 4. Gang nicht mehr so gross ist. => Das wird erreicht mit Anpassung der beiden Zahnräder von 32/16 Zähnen auf 30/18 Zähnen.

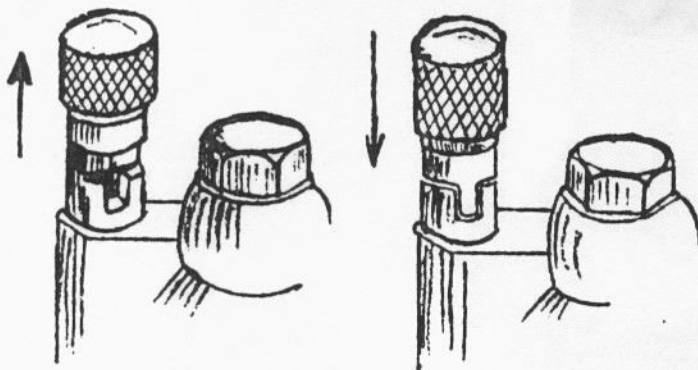
Zum Anlassen Motor kalt! und sofort:

Größere Defekte an den Armeemotorrädern sind durch falsche Bedienung dieser Starterhilfe entstanden. Der randierte Starterknopf wird beim Anlassen des kalten Motors

hochgezogen und verbleibt in dieser Stellung, bis der Motor angelaufen ist und sich angewärmt hat. Dieser Starterknopf muß auf alle Fälle vor der Wegfahrt wieder in seine ursprüngliche tiefe Lage gebracht werden. Das Fahren mit

hochgehobenem Starterknopf hat zur Folge, daß der Brennstoffverbrauch sehr hoch ausfallen wird, und birgt die große Gefahr in sich, durch das überreiche Brennstoff-Luft-Gemisch den Ölfilm an den Zylinderwandungen wegschwemmen, dadurch die Schmierung des Kolbens in den Zylindern in Frage zu stellen und eventuell zum Anfressen der Kolben und Zylinder zu führen.
